Zustandsbericht

Mercedes-Benz C-Klasse T-Modell C 200 T CDI

Minderwertgutachten

Audi A4 2.0 TDI Avant Ambition			
Fahrzeug-Ident.-Nr.:	WAUZZZ8K4CA0XXXXX	Laufleistung abgelesen:	62.513 km
Erstzulassung:	05.08.2011	Besichtigungsdatum/-ort	01.01.2013 Bonn
Fahrzeugart:	PKW	Re-Import	Nein
Aufbauart:	Kombi	KBA-Nr. (HSN/ TSN):	0588 / AHA
Kraftstoff / Emissionsklasse:	Diesel / Euro 5	Motorart / Zylinder:	Reihenmotor / 4
Getriebe Art:	Schaltgetriebe 6 Gang	Hubraum / Leistung:	1968 ccm / 105 kW (143 PS)
Antriebsart:	Frontantrieb	Farbe/ Lackart:	Grau / Metallic
Anz. Vorbesitzer:	1	Türen / Sitzplätze:	5 / 5
Anz. Schlüssel:	2	Nächste HU / AU:	08.2014 / 08.2014
Polster Art:	Stoff	Servicenachweis verfügbar:	Ja
Farbe Innenausstattung:	Schwarz	Servicenachweis gepflegt:	Teilweise gepflegt
Raucherfahrzeug:	Nein	Letzter Service km / am:	60.593 / 14.06.2013
Fahrzeug fahrbereit:	Ja	Fahrzeughalter:	XXXXXXXXXXXXXXXXXX
Fahrzeug verkehrssicher:	Ja	Vorgelegte Fzg.-Unterlagen:	ZB I (Fzg.-Schein)
Zustand außen:	Verschmutzt gering	Besichtigungsbedingung:	Im Parkhaus

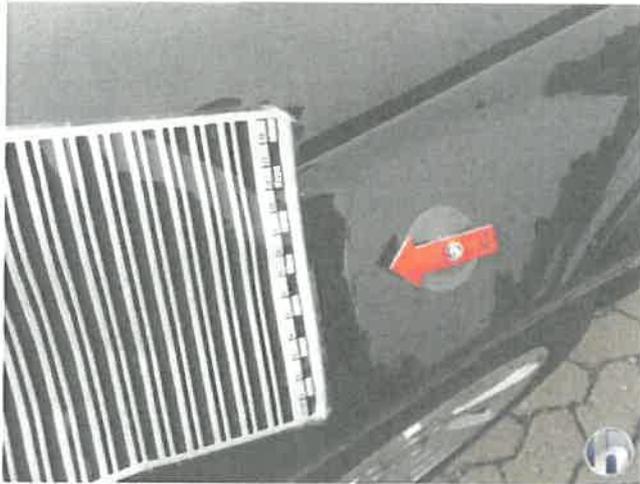
Kratzer

1.	Kotflügel Vorne - Links	Kratzer	Lackieren
2.	Felge Vorne - Links	Kratzer	Lackieren

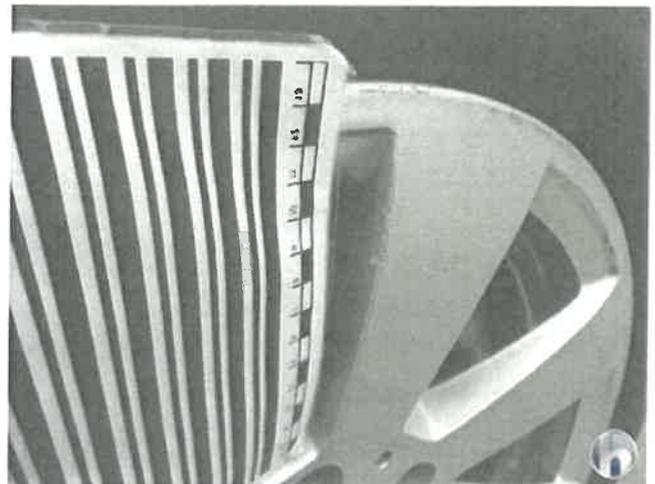
2. Felge Vorne - Links

Kratzer

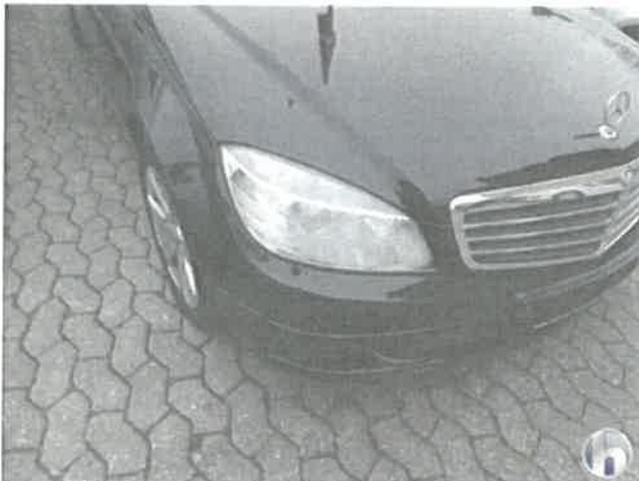
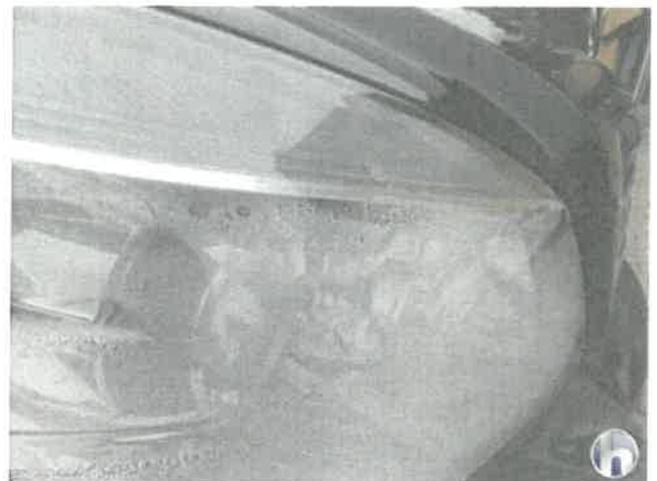
Undicht

Sonstiges		
	Bauteil	Schaden	Rep.-Art
3.	Scheinwerfer Halogen - Rechts	Undicht	Erneuern

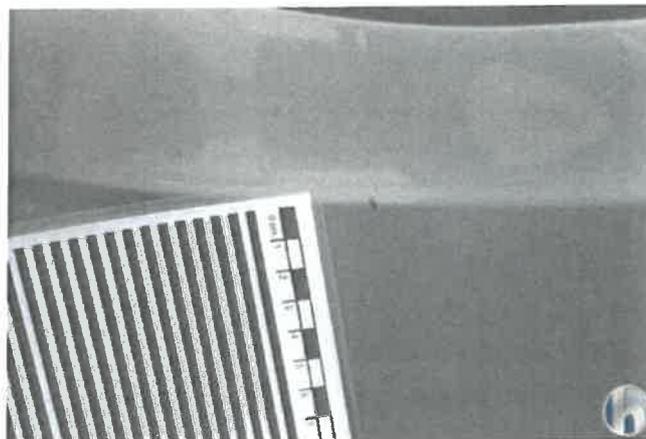
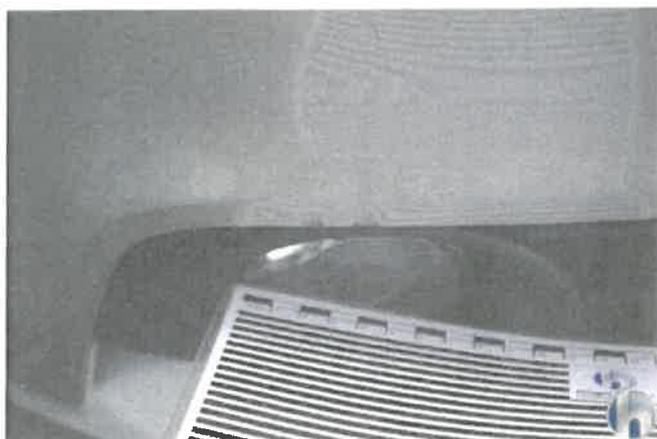
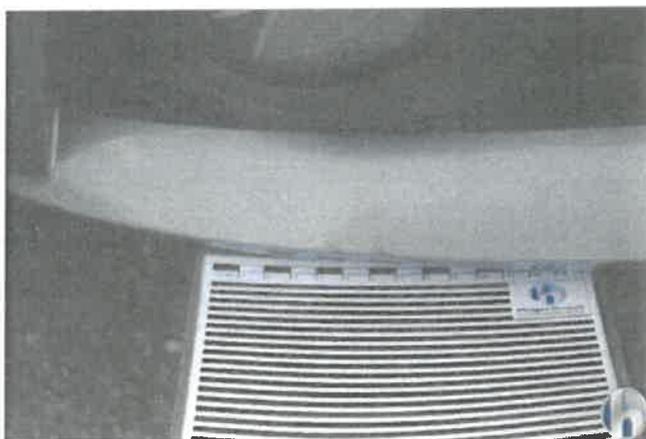
Kratzer - Erneuern 748,55 € / 523,98 €

Karosserie außen						
Bauteil	Schaden	Rep.-Art	Rep.-Höhe	Berechnung	Minderwert	
1. Stoßfänger vorne	Kratzer	Erneuern	748,55 €	Anteilig	523,98 €	
2. Tür hinten – links	Kratzer	Lackieren	396,05 €	Anteilig	277,24 €	
3. Seitenwand - hinten - Links	Kratzer	Auslegen / Polieren	50,00 €	Voll	50,00 €	
4. Seitenwand - hinten - rechts	1 Delle	Sanft instand setzen	65,00 €	Voll	65,00 €	
		Zwischensumme:	1.259,60 €		916,22 €

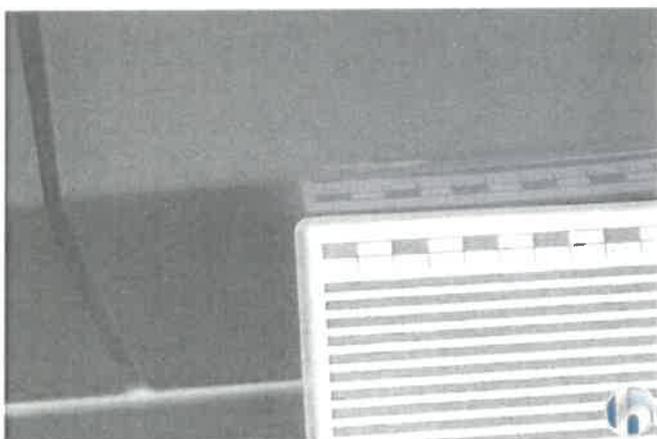
2. Tür hinten - links

Kratzer - Lackieren 396,05 € / 277,24 €

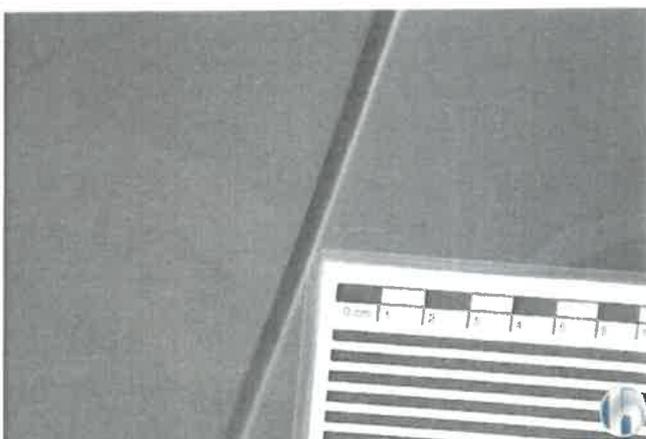
3. Seitenwand - hinten - links

Kratzer - Auslegen / Polieren 50,00 € / 50,00 €

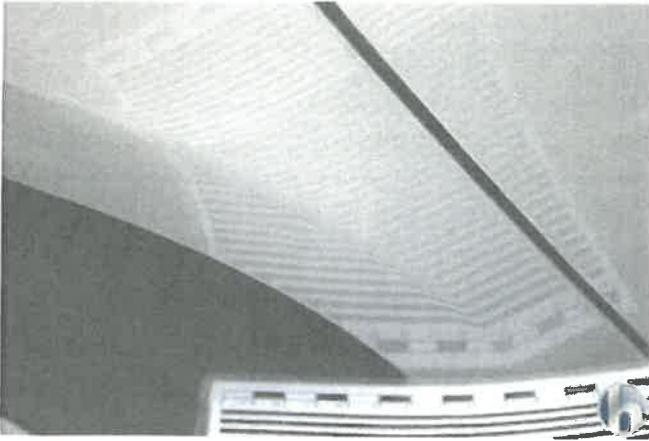
4. Seitenwand - hinten - rechts

1 Delle - Sanft instand setzen 65,00 € / 65,00 €

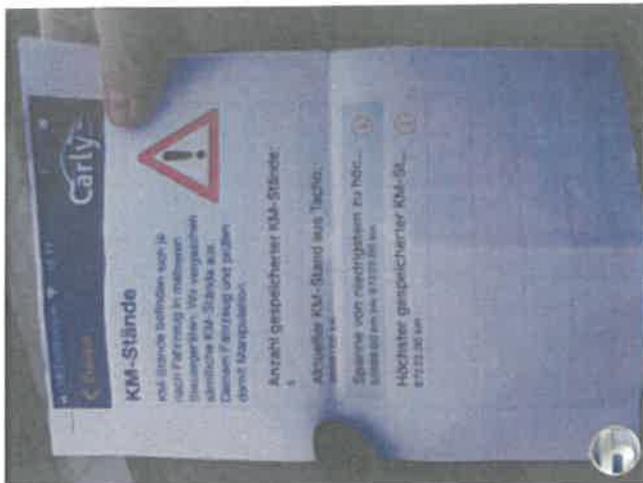
1. info

Fehlermeldung - 0,00 € / 0,00 €
